# Essais sur des consoles AT-CISA-30

RAPPORT D'ESSAI

**Ecole Polytechnique Fédérale de Lausanne (EPFL)  
Institut d'Ingénierie Civile (IIC)  
Laboratoire de construction en béton (IBETON)**

**Mandat : Essais ULMACO - 11.23**

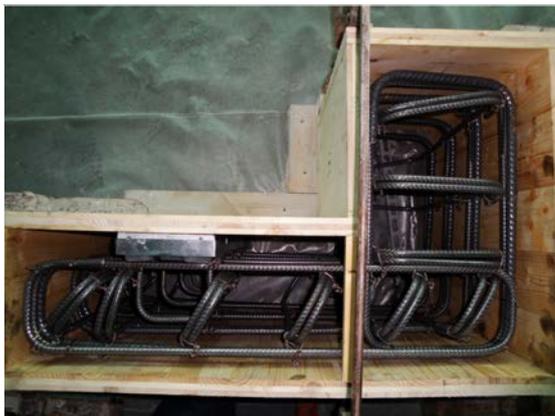
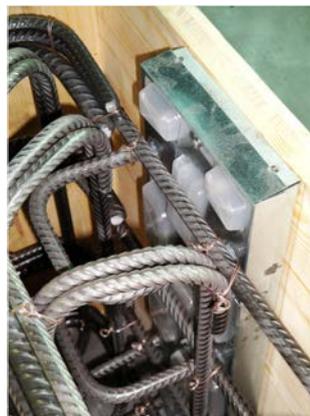
(a) Armatures de la partie “*mur*”

(b) Languette CISA 30

Figure 2.1: Avant le bétonnage de la partie “*mur*” : Coffrage, armatures et fers en attente de type CISA-30 avec languette en plastique intégrée.

Les quatre éléments de  $600 \times 1200 \times 1200$  mm ont été produits par *ULMACO SA* sur leur usine à Nyon (Vaud) et ensuite livrés à l'*EPFL*. Le bétonnage a été effectué en deux étapes. La première étape a consisté dans le bétonnage de la partie “*mur*” lors de laquelle le système CISA avec les fers en attentes, encore pliés, a été mise place, cf. figure 2.1.

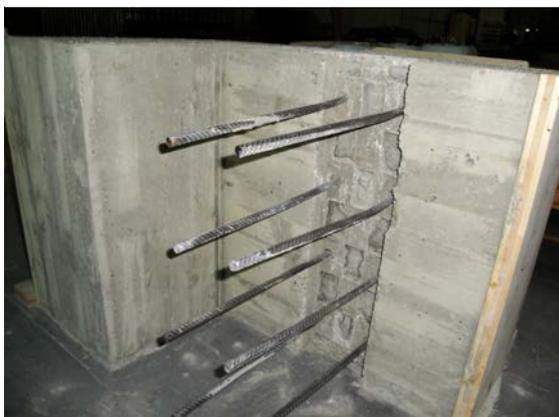
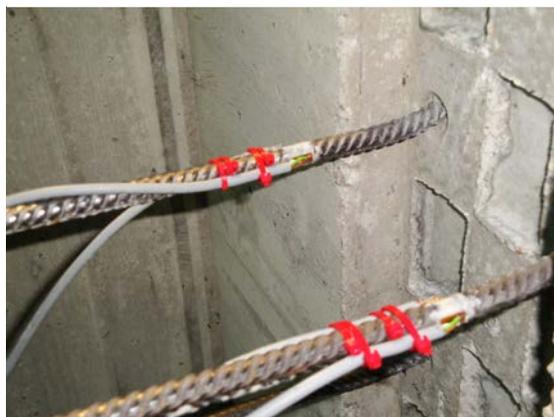
(a) Fers en attente dépliés

(b) Interface du joint et jauges de déformation

Figure 2.2: Partie “mur” décoffrée avec armatures en attente dépliées et le relief de l'interface du joint.

Le bétonnage de la partie “*dalle*” a été effectué dans une deuxième phase, après avoir retiré la languette en plastique et avoir déplié les armatures en attentes, cf. figure 2.2. La figure 2.2(b) permet de apercevoir le relief produit par le système CISA à l'interface du joint. Cette photo montre également les jauges de déformation qui ont été fixées sur les barres d'armatures dépliées permettant de suivre leur comportement lors des essais de chargement. La figure 2.3 montre l'échantillon final.

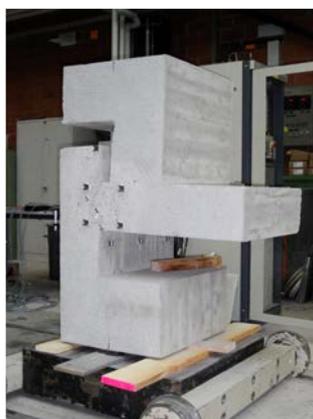
Figure 2.3: Echantillon final.

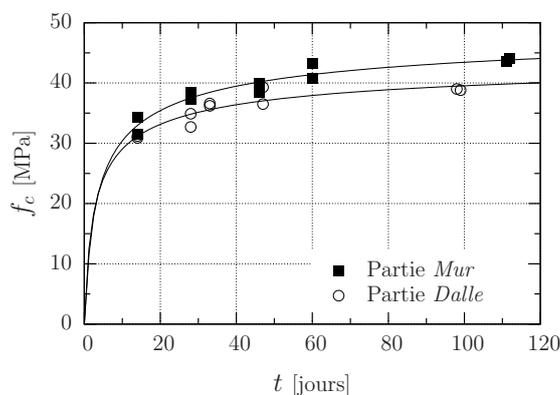
Figure 2.4: Évolution de la résistance du béton dans le temps : courbes moyennes et valeurs mesurées.

Les résistances moyennes du béton à la compression  $f_{cm}$  sont représentées dans le tableau 2.2. La figure 2.4 montre l'évolution de la résistance à la compression du béton. Le graphique contient les valeurs mesurées et la courbe moyenne de résistance proposée par le MC-90, voir équation 2.1.

Les valeurs de  $f_{c,28}$  et de  $\beta$  sont déterminées par minimums carrés et  $t$  est exprimé en [j]. Pour les deux phases de bétonnages analysées, "mur" et "dalle", les valeurs valent  $f_{c,28} = 37.5$  MPa et  $\beta = 0.312$ , respectivement  $f_{c,28} = 34.8$  MPa et  $\beta = 0.270$ ; l'écart-type résultant vaut 1.78 MPa pour le béton de la partie "mur" et 1.30 MPa pour le béton de la partie "dalle".

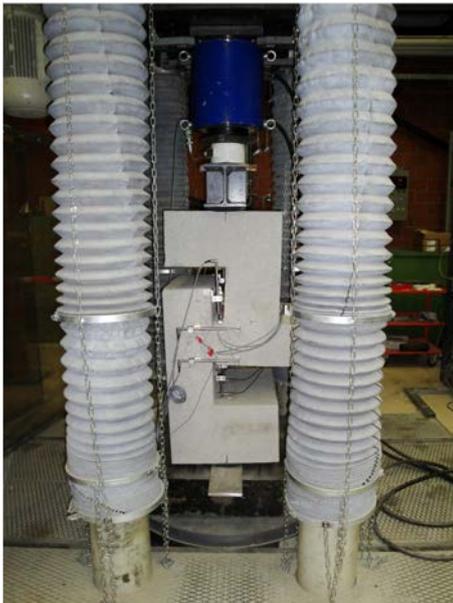
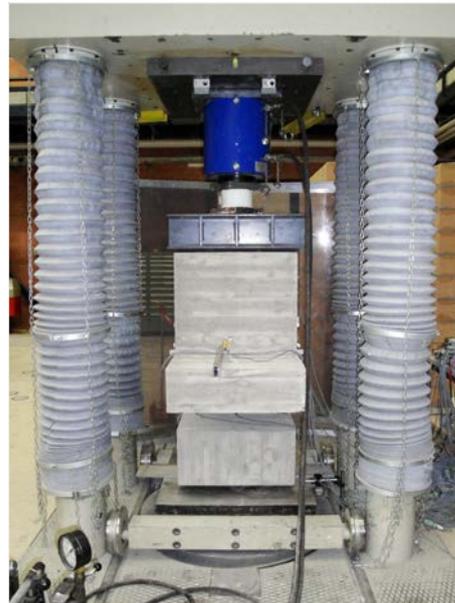
(a) Vue Est-Ouest

(b) Vue Sud-Nord

Figure 3.1: Bâti de charge

Les quatre échantillons ont été testés à l'aide de la presse *Schenk Trebel* d'une capacité de 10 MN. Les échantillons reposent sur toute leur largeur sur une semelle en caoutchouc de 2 cm d'épais et 10 cm de large. Dans la partie supérieure de l'échantillon la force est introduite à l'aide d'un vérin (élément bleu de la figure 3.1). Afin de répartir cette force concentrée sur toute la largeur de l'échantillon on utilise un profilé rigide qui est intercalé entre le vérin et l'échantillon. Le profilé repose sur une semelle en caoutchouc.

La mise en charge des essais est réalisée en utilisant le cylindre de pression inférieur de la presse *Schenk Trebel* qui est visible sur la figure 3.1(a) (élément circulaire en dessous de l'échantillon). Les essais ont été pilotés en déplacement, donc une mesure précise du déplacement verticale du cylindre de pression était nécessaire. Ceci a été réalisé à l'aide d'un capteur de déplacement externe à la machine d'essai.

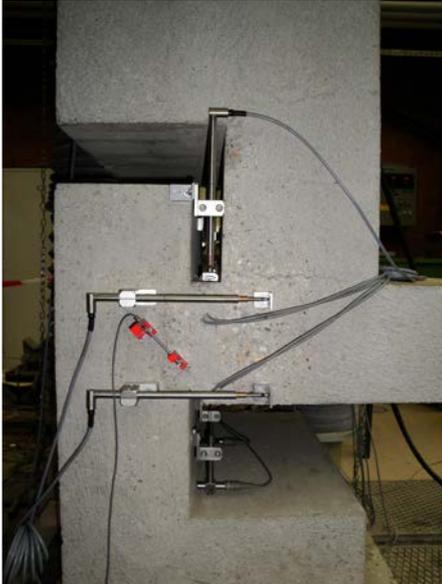
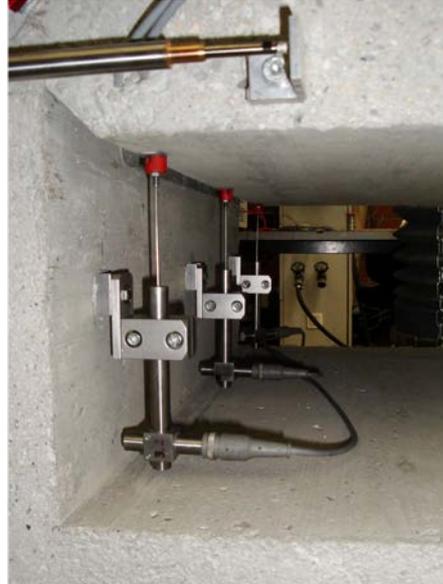
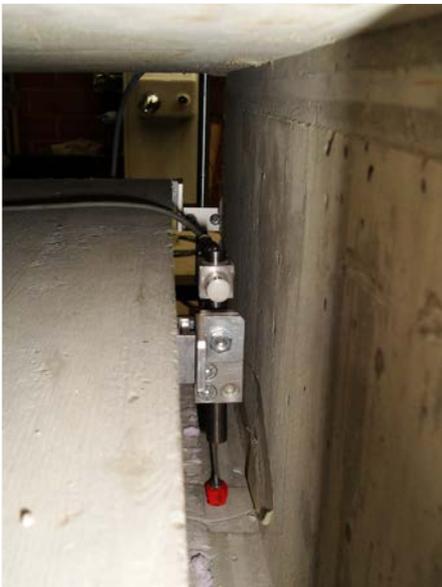
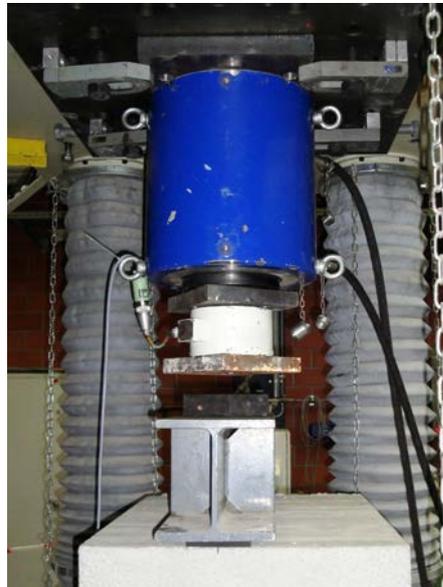
(a) Capteurs face est

(b) Capteurs sous dalle

(c) Capteur central sur dalle

(d) Capteur de force (blanc)

Figure 3.2: Instrumentation des échantillons

Les 12 déformètres ont été répartis sur les quatre faces de la dalle. Sur les faces est et ouest des spécimens, il y avait chaque fois trois capteurs pour mesurer la déformation horizontale et diagonale du joint, figure 3.2(a). La déformation verticale a été enregistrée à l'aide de trois capteurs situés sous la dalle, figure 3.2(b) et trois capteurs placés au-dessus de la dalle, figure 3.2(c) et figure 3.2(a). La force agissant sur les échantillons a été mesurée à l'aide d'un capteur de force placé entre le vérin et la poutre de répartition, figure 3.2(d).

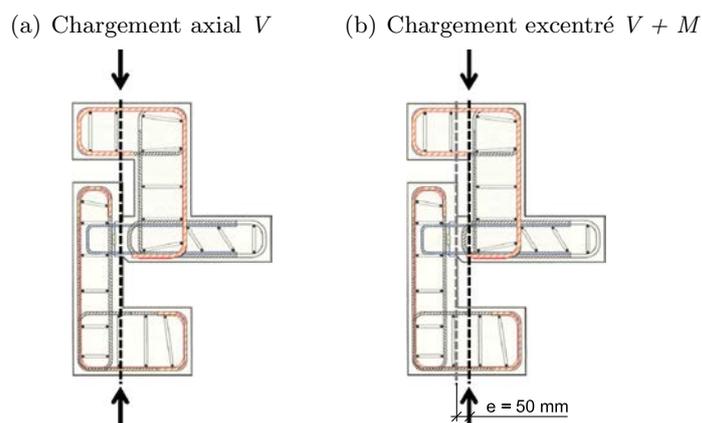
Figure 4.1: Dispositions de chargement

Les quatre échantillons présentés ci-dessus ont été testés sous différents cas de charge. Deux échantillons ont été testés sous une charge axiale introduisant un effort tranchant  $V$  au droit du joint, cf. figure 4.1(a). Les deux autres échantillons ont été testés sous une charge excentrée de 5 cm par rapport au plan du joint, cf. figure 4.1(b). Ces derniers ont donc été soumis à un effort tranchant  $V$  et un effort de flexion  $M$ .

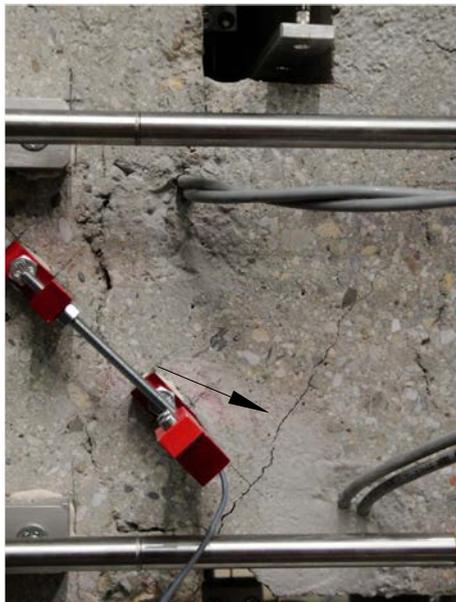
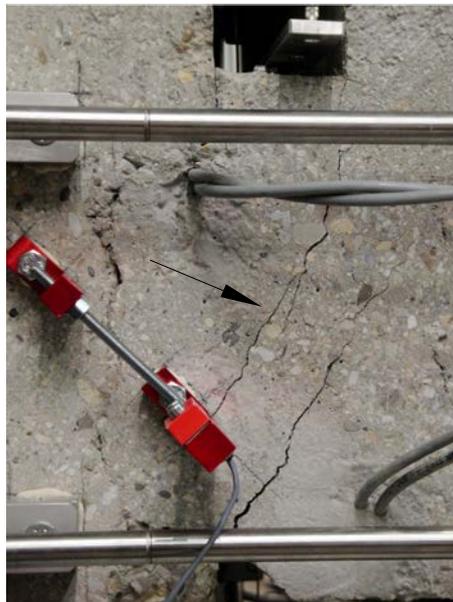
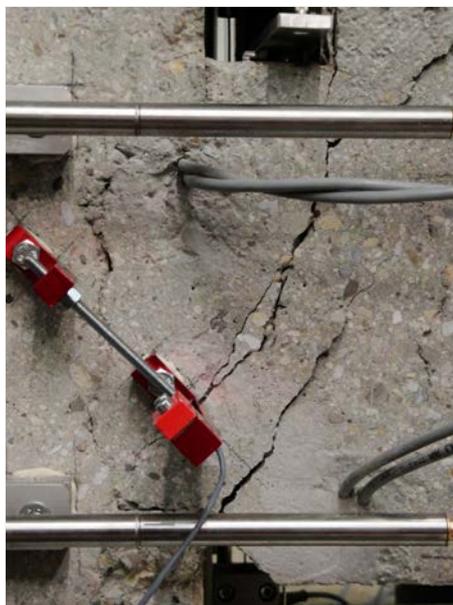
(a) Fissuration de la zone d'appui, à 365 kN

(b) Fissuration de la bielle de compression, à 500 kN

(c) Après la rupture

Figure 4.2: Mode de rupture du *Spécimen 2*

Le *Spécimen 2* dont le joint a été réalisé à l'aide du système CISA 150-10-15 a été soumis à un essai de compression axiale. Le joint a donc été sollicité à l'effort tranchant  $V$  seulement. La charge de rupture a été de 551 kN. La figure 4.2 montre le mode de rupture de cet échantillon. Remarquons que la rupture n'a pas eu lieu dans le joint.

Au cours du chargement, la première fissure a pu être observée sous une charge de 365 kN, il s'agit d'une fissure partant du bord inférieur de la surface d'appui de la dalle, figure 4.2(a). En s'approchant de la charge de rupture une fissuration longitudinale de la bielle de compression dans la dalle a pu être observée, figure 4.2(b). Cette dernière a finalement causé la rupture de l'échantillon sous une charge de 551 kN. Le joint est resté intact, même après rupture de l'élément aucune fissuration n'a été observée à l'interface du joint. Un schéma détaillé de la fissuration se trouve dans l'annexe A.4 à la figure A.8.

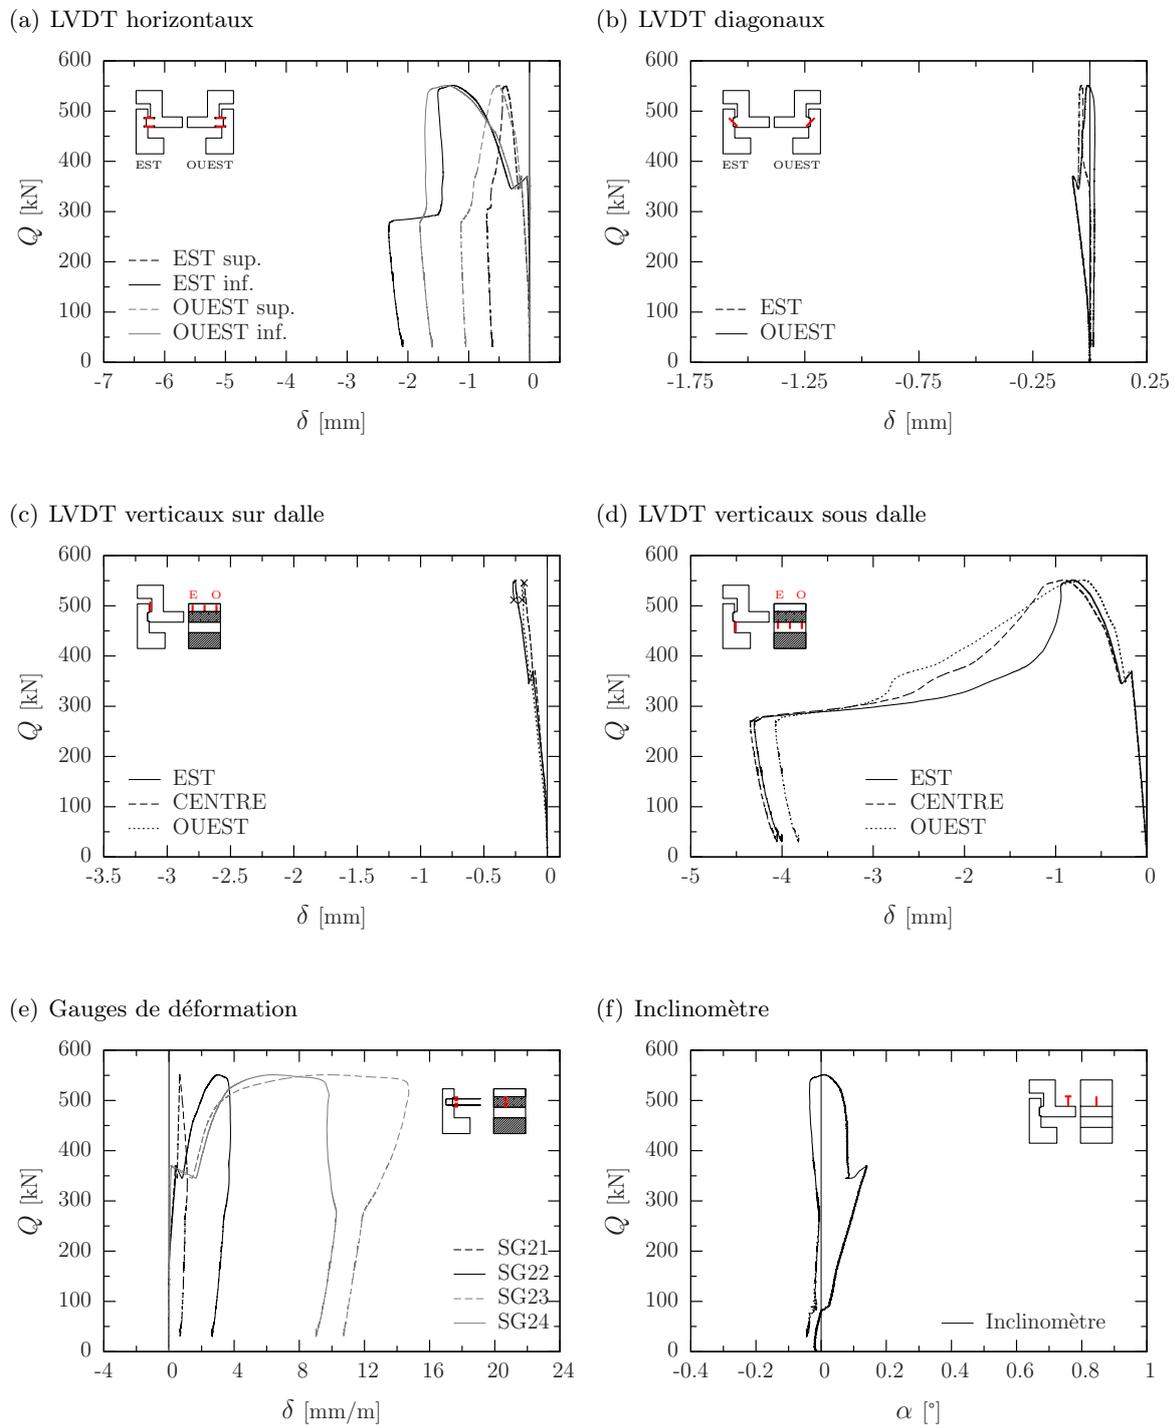
Figure 4.3: Résultats d'essai du *Spécimen 2* avec un joint CISA 150-10-15 sous effort tranchant  $V$ .

Les mesures effectuées lors de l'essai sont représentées sur la figure 4.3. La figure 4.3(a) montre les déformations horizontales au niveau du joint, mesurées aux deux faces extérieures de l'échantillon (EST et OUEST). La figure 4.3(b) montre la déformation du joint dans la direction orientée à  $45^\circ$  par rapport au plan du joint. Les figures 4.3(c) et (d) représentent le déplacement vertical de la dalle par rapport au mur, mesuré à la face supérieure respectivement inférieure de la dalle. La figure 4.3(e) montre les allongements d'une paire de barres d'armature au niveau du joints. La figure 4.3(f) montre la rotation de la dalle par rapport au mur.

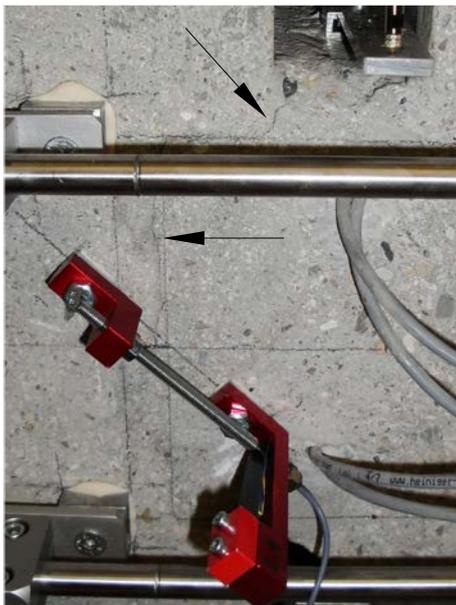
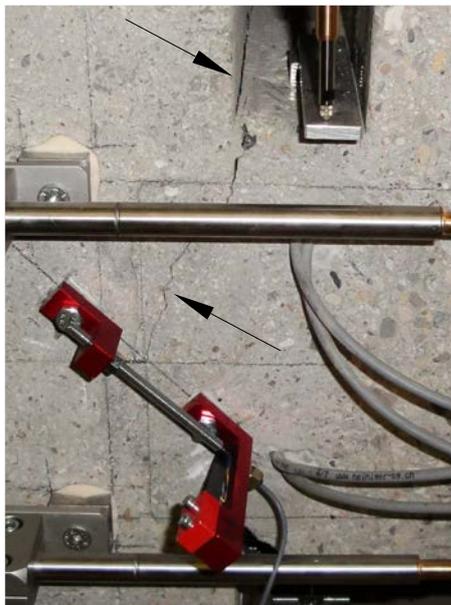
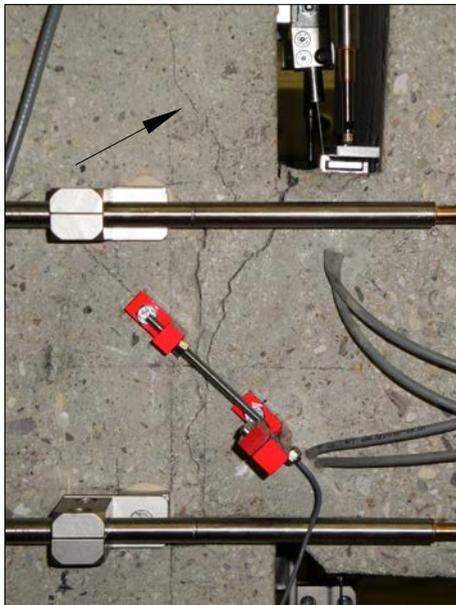
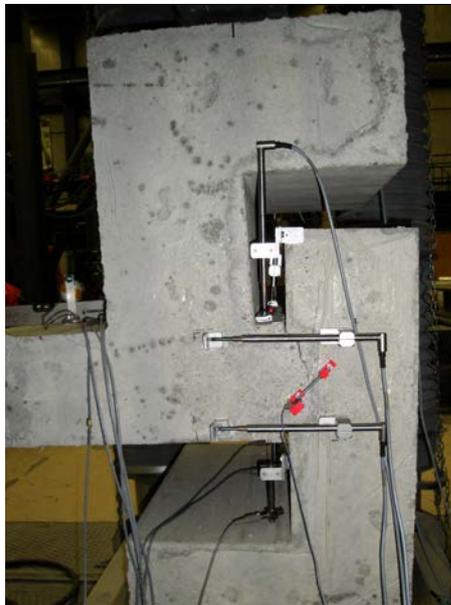
(a) Fissuration le long du joint, à 150 kN

(b) Fissuration du coins supérieur de la dalle, à 370 kN

(c) Fissuration du mur, à 450 kN

(d) Après la rupture, grande capacité de rotation

Figure 4.4: Mode de rupture du *Spécimen 1*

La figure 4.4 montre le mode de rupture de cet échantillon. La rupture a été très différente de celle qui a été observée pour le *Spécimen 2* testé sans excentricité. Sous l'effet de la flexion la première fissure est apparue à une charge de 160 kN, cette dernière a commencé à la face supérieure du joint pour ensuite se propager sur toute la hauteur du joint, cf. figure 4.4(a). A une charge de 300 kN la fissure à la face supérieure du joint était bien visible et une seconde fissure a été observée dans la dalle au droit du joint, cf. figure 4.4(b). Proche de la charge de rupture les deux fissures le long du joint et dans la dalle se sont ouvertes de plus qu'un millimètre. En plus on a pu observer une fissure dans le mur, partant du coin supérieur du joint, cf. figure 4.4(c). Ces trois fissures qui sont des fissures typiques de flexion et leur grande ouverture permettent de conclure qu'on est proche de l'écoulement des barres d'armatures dans cette zone. La rupture s'est produite sous une charge de 462 kN et peut être qualifiée de rupture par flexion avec écoulement des barres d'armatures. Ces observations sont confirmées par les mesures effectuées lors de l'essai, en particulier celles des gauges de déformation 4.5(e). L'ensemble des mesures effectuées lors de l'essai du *Spécimen 1* sont représentées à la figure 4.5 et un schéma détaillé de la fissuration se trouve dans l'annexe A.4 à la figure A.9.

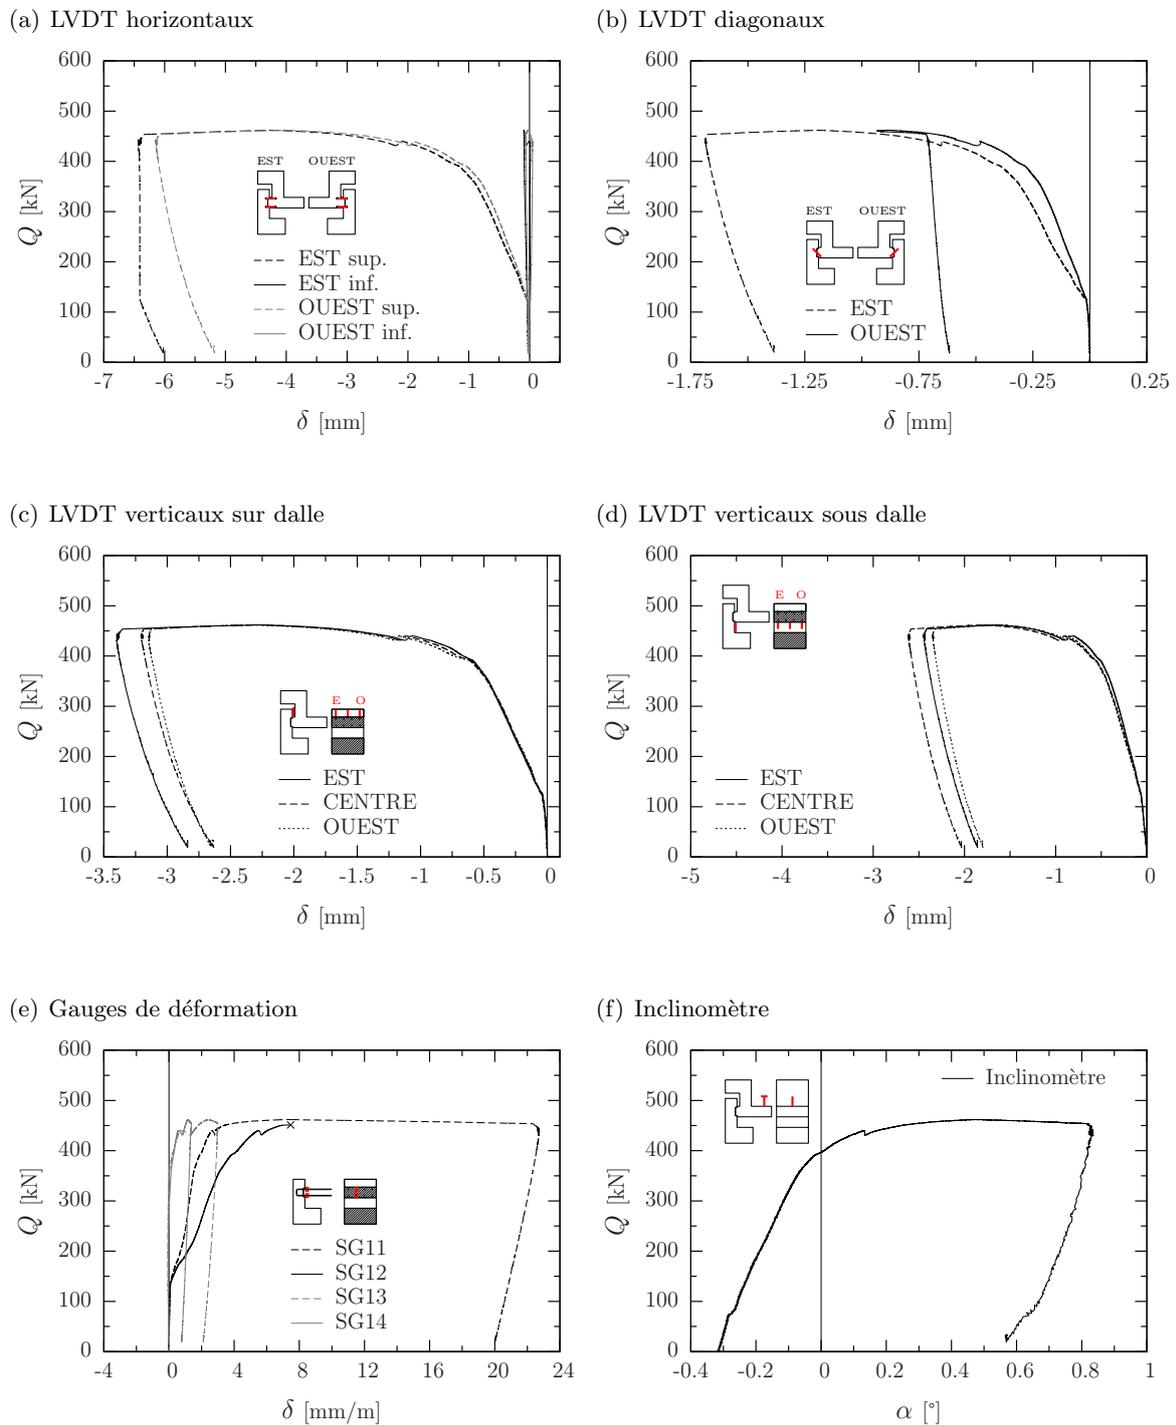
Figure 4.5: Résultats d'essai du *Spécimen 1* avec un joint CISA 150-10-15 sous effort tranchant  $V$  et moment  $M$ .

Les mesures effectuées lors de l'essai sont représentées sur la figure 4.5. La figure 4.5(a) montre les déformations horizontales au niveau du joint, mesurées aux deux faces extérieures de l'échantillon (EST et OUEST). La figure 4.5(b) montre la déformation du joint dans la direction orientée à  $45^\circ$  par rapport au plan du joint. Les figures 4.5(c) et (d) représentent le déplacement vertical de la dalle par rapport au mur, mesuré à la face supérieure respectivement inférieure de la dalle. La figure 4.5(e) montre les allongements d'une paire de barres d'armature au niveau du joints. La figure 4.5(f) montre la rotation de la dalle par rapport au mur.

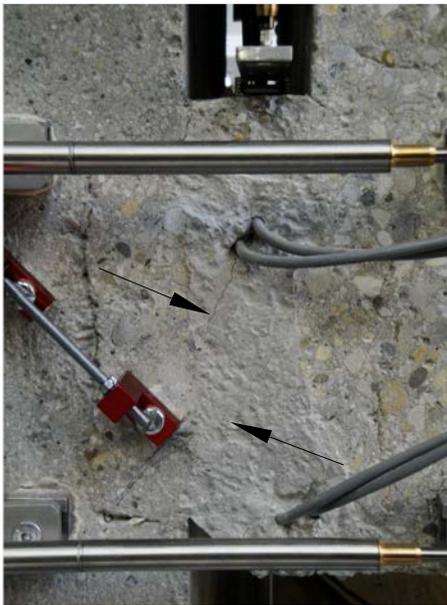
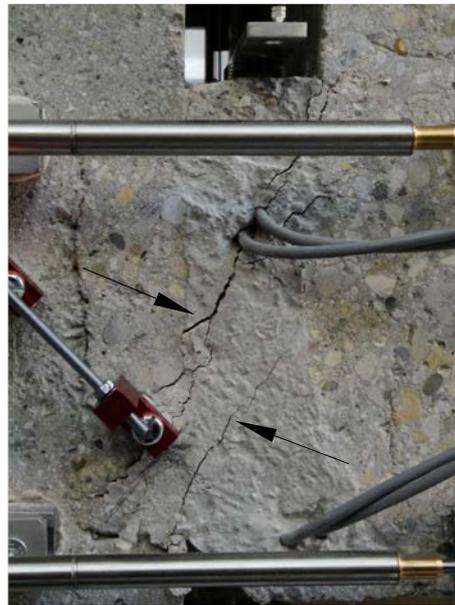
(a) Avant la rupture, à 500 kN

(b) Après la rupture

Figure 4.6: Mode de rupture du *Spécimen 4*

Le *Spécimen 4* dont le joint a été réalisé à l'aide du système CISA 150-12-15X était soumis à un essai de compression axiale. Le joint a donc été sollicité à l'effort tranchant  $V$  seulement. La charge de rupture a été de 594 kN. Au moment de la rupture on a pu observer la fissuration longitudinale de la bielle de compression dans la dalle. Le joint était resté intacte. La figure 4.6 montre l'état de l'échantillon juste avant et après la rupture. Un schéma détaillé de la fissuration se trouve dans l'annexe A.4 à la figure A.10.

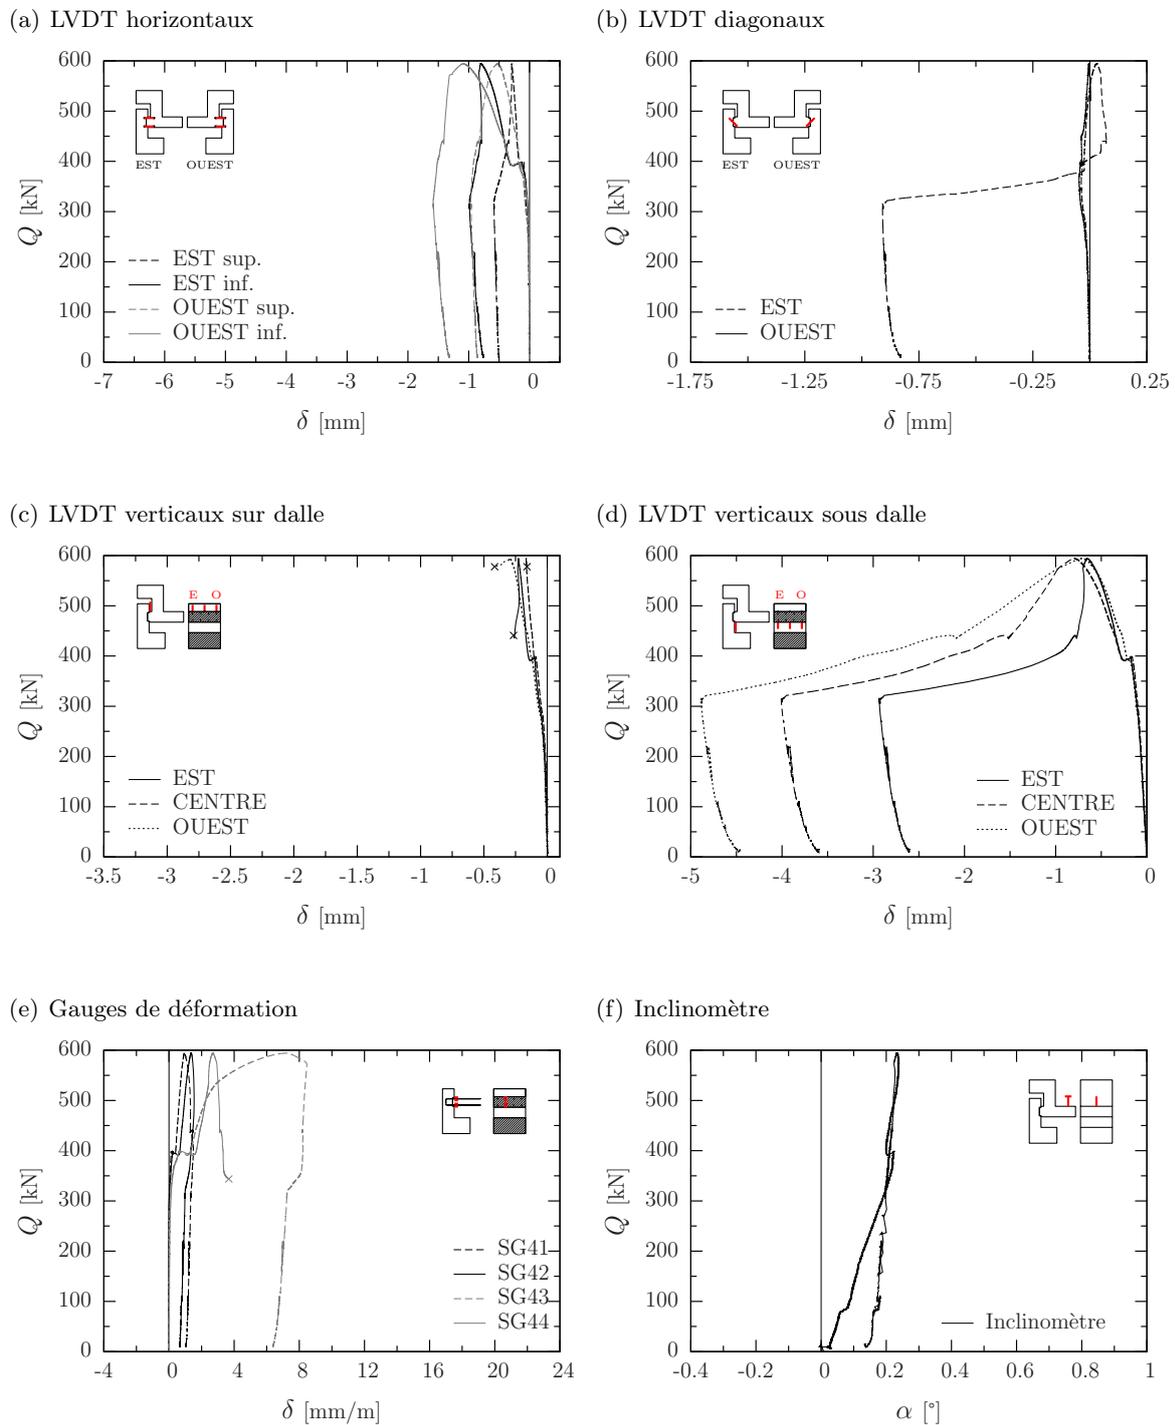
Figure 4.7: Résultats d'essai du *Spécimen 4* avec un joint CISA 150-12-15X sous effort tranchant  $V$ .

Les mesures effectuées lors de l'essai sont représentées sur la figure 4.7. La figure 4.7(a) montre les déformations horizontales au niveau du joint, mesurées aux deux faces extérieures de l'échantillon (EST et OUEST). La figure 4.7(b) montre la déformation du joint dans la direction orientée à  $45^\circ$  par rapport au plan du joint. Les figures 4.7(c) et (d) représentent le déplacement vertical de la dalle par rapport au mur, mesuré à la face supérieure respectivement inférieure de la dalle. La figure 4.7(e) montre les allongements d'une paire de barres d'armature au niveau du joints. La figure 4.7(f) montre la rotation de la dalle par rapport au mur.

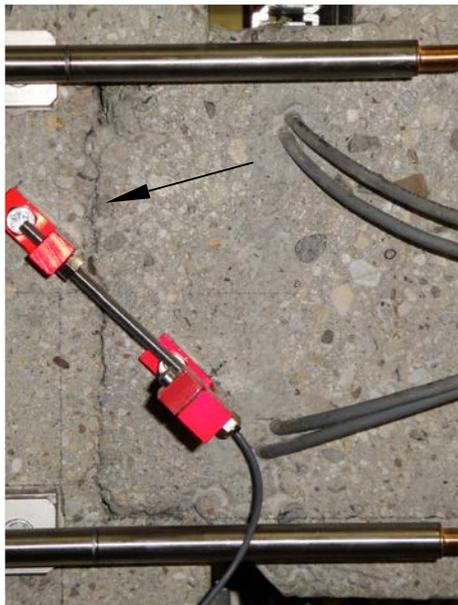
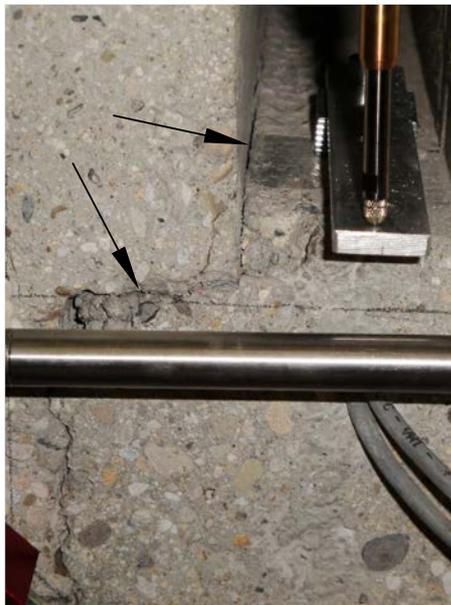
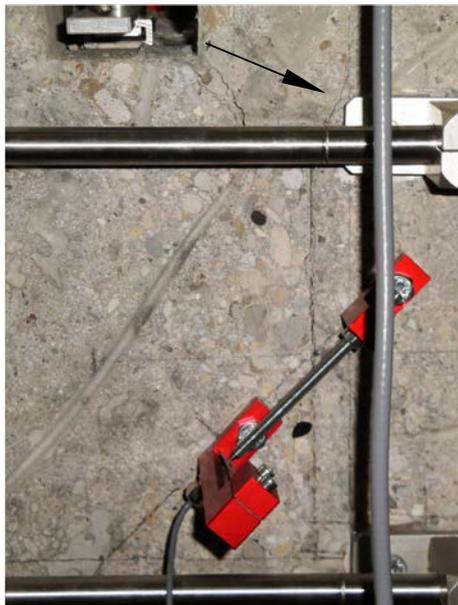
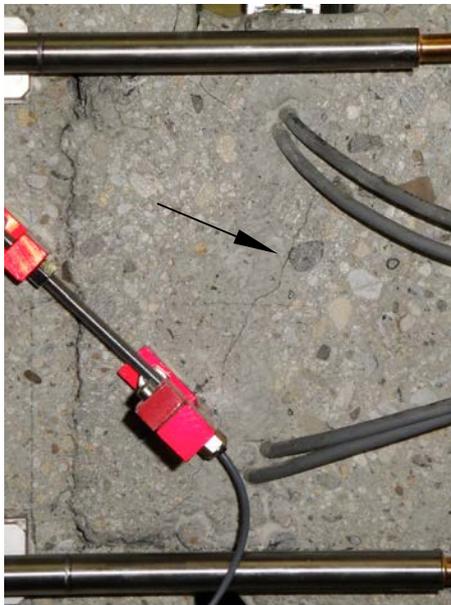
(a) Fissure le long du joint, à 380 kN

(b) Propagation de la fissure, à 450 kN

(c) Fissure dans la partie mur, à 520 kN

(d) Rupture, fissure de compression, à 535 kN

Figure 4.8: Mode de rupture du *Spécimen 3*

Au cours du chargement de l'échantillon plusieurs types d'endommagement ont pu être observés. Sous une charge d'environ 380 kN une fissure le long du joint a été observée, figure 4.8(a). Ensuite cette fissure a progressé jusqu'à atteindre la face supérieure du joint, figure 4.8(b). Sous une charge proche de la charge de rupture, 520 kN, une fissure partant du coin supérieur du joint a été observée, figure 4.8(c). La rupture a été enregistrée à une charge de 535 kN et a été causée par la formation d'une fissure de compression dans la dalle, figure 4.8(d). Un schéma détaillé de la fissuration se trouve dans l'annexe A.4 à la figure A.11. On peut donc remarquer que contrairement au *Spécimen 1* (CISA 150-10-15), le *Spécimen 3* ne rompt pas par écoulement des armatures.

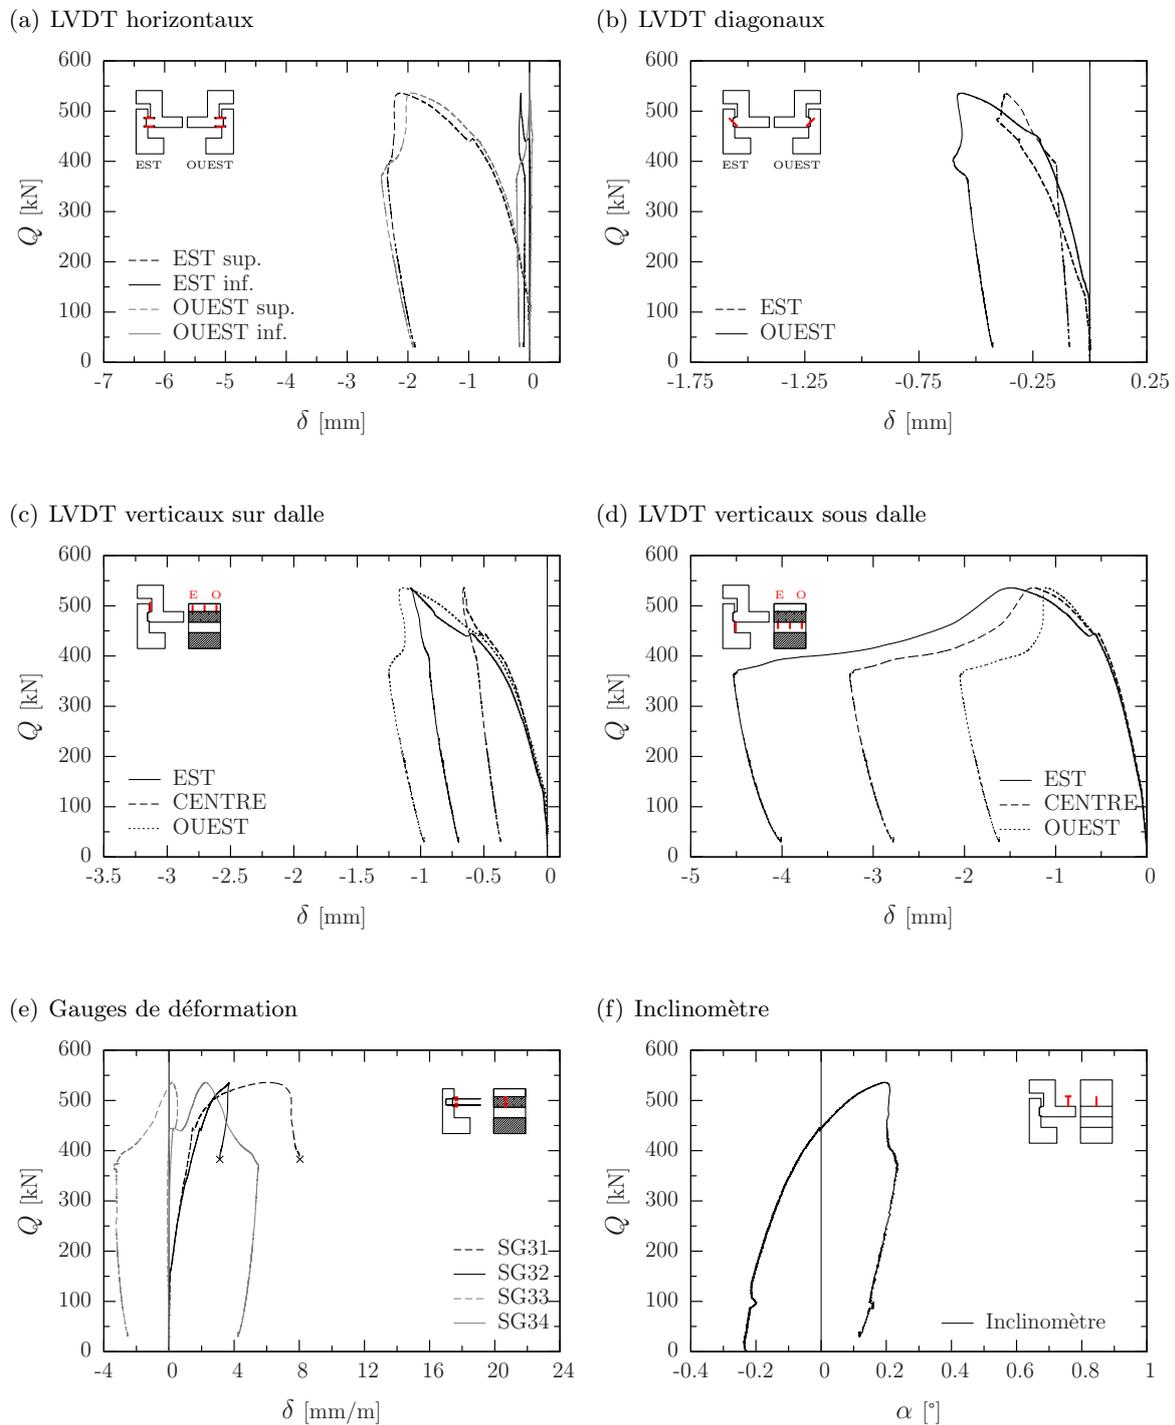
Figure 4.9: Résultats d'essai du *Spécimen 3* avec un joint CISA 150-12-15X sous effort tranchant  $V$  et moment  $M$ .

Les mesures effectuées lors de l'essai sont représentées sur la figure 4.9. La figure 4.9(a) montre les déformations horizontales au niveau du joint, mesurées aux deux faces extérieures de l'échantillon (EST et OUEST). La figure 4.9(b) montre la déformation du joint dans la direction orientée à 45° par rapport au plan du joint. Les figures 4.9(c) et (d) représentent le déplacement vertical de la dalle par rapport au mur, mesuré à la face supérieure respectivement inférieure de la dalle. La figure 4.9(e) montre les allongements d'une paire de barres d'armature au niveau du joints. La figure 4.9(f) montre la rotation de la dalle par rapport au mur.

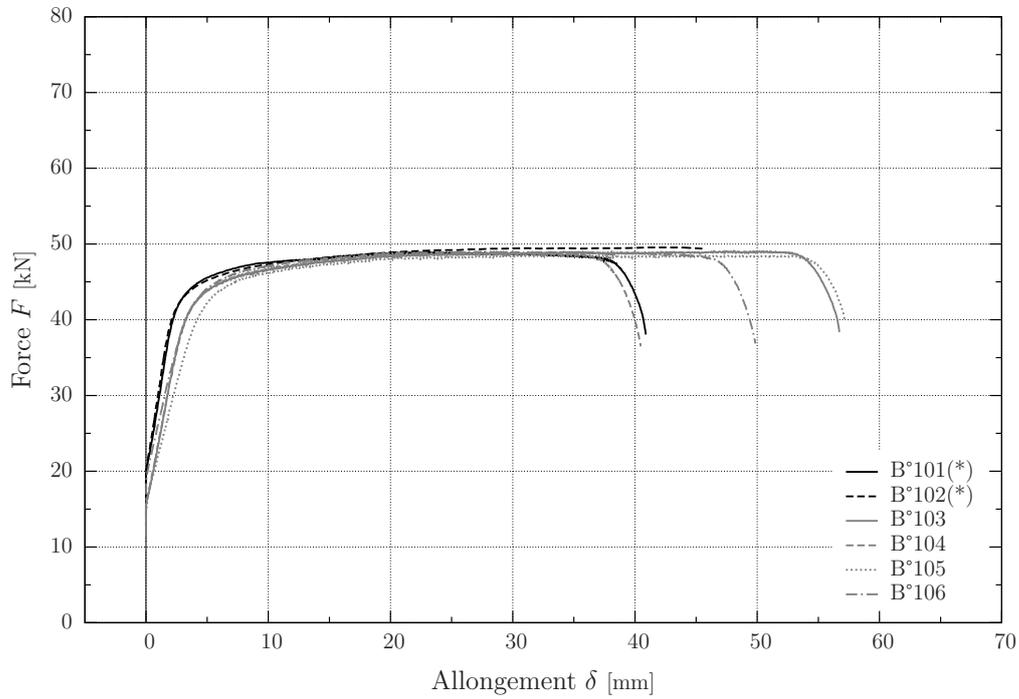
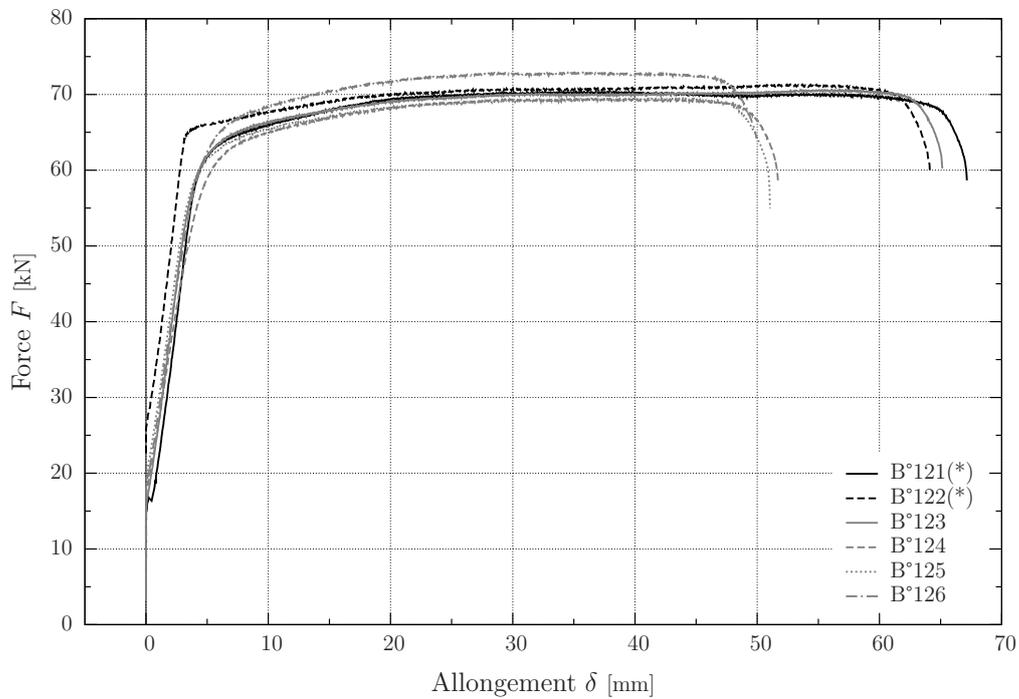
(a) Barres de diamètre  $\phi 10$

(b) Barres de diamètre  $\phi 12$

Figure 5.1: Essais de traction sur des barres d'armatures  $\phi 10$  et  $\phi 12$

Les résultats sont présentés dans les tableaux 5.1 et 5.2 ainsi que sur les graphiques de la figure 5.1. On constate que le façonnage des barres n'a guère une influence appréciable sur la résistance à la traction et la ductilité.

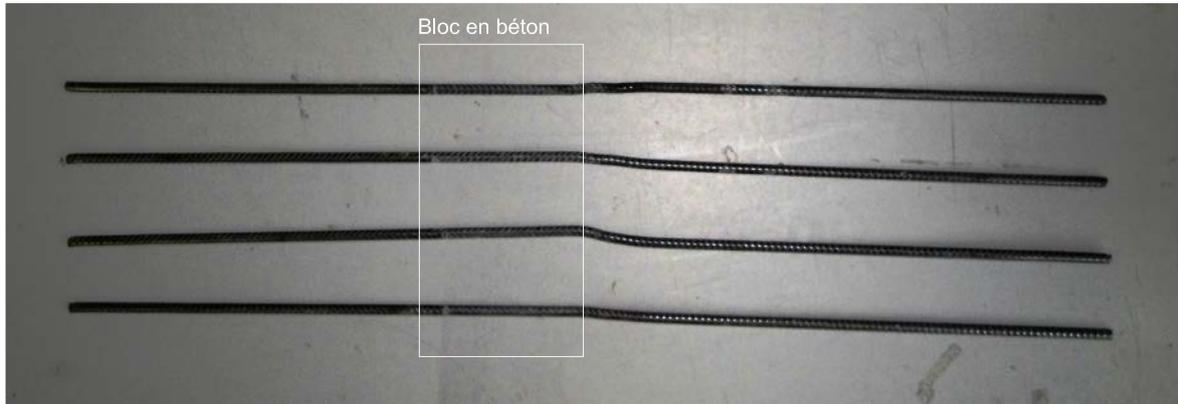
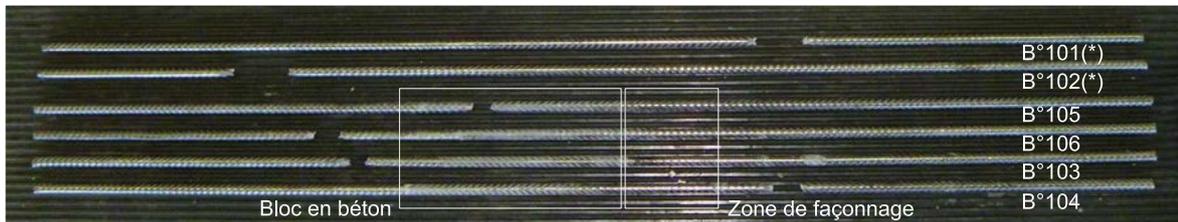
(a) Barres  $\phi 10$  avant l'essai

(b) Barres  $\phi 10$  après rupture

Figure 5.2: Barres de diamètre  $\phi 10$  avant et après l'essai de traction

Les figures 5.2 et 5.3 montrent les barres d'armature après l'essai de traction. On peut constater que le point de rupture se manifeste de manière aléatoire sur toute la longueur des barres. Il ne se localise pas de manière préférentielle dans la zone de façonnage.

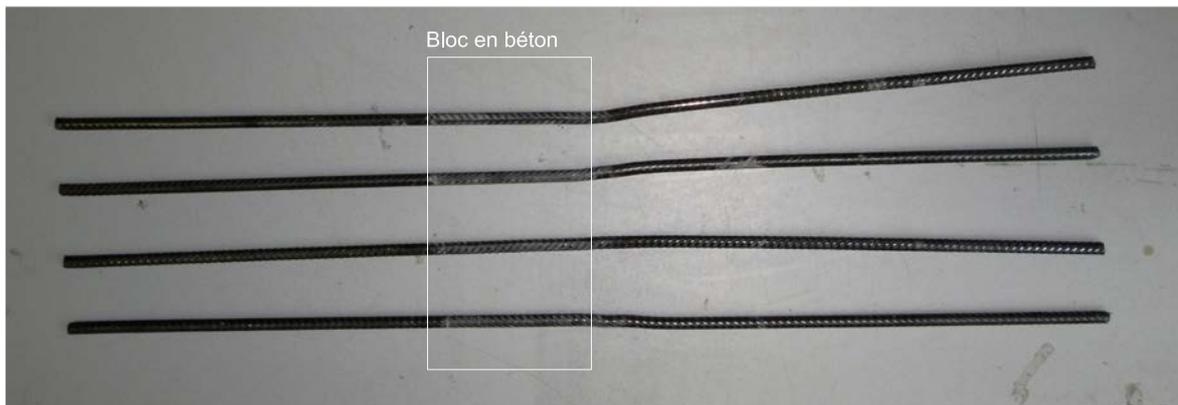
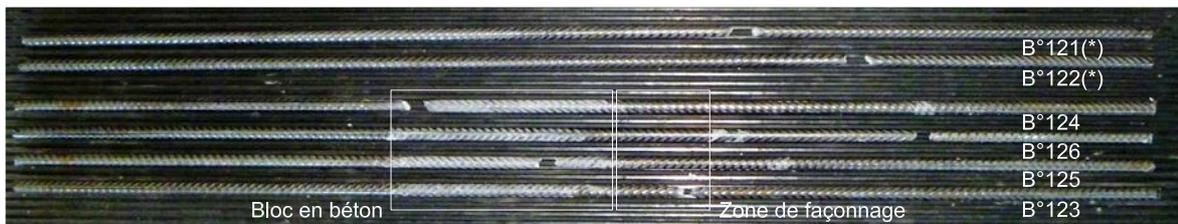
(a) Barres  $\phi 12$  avant l'essai

(b) Barres  $\phi 12$  après rupture

Figure 5.3: Barres de diamètre  $\phi 12$  avant et après l'essai de traction

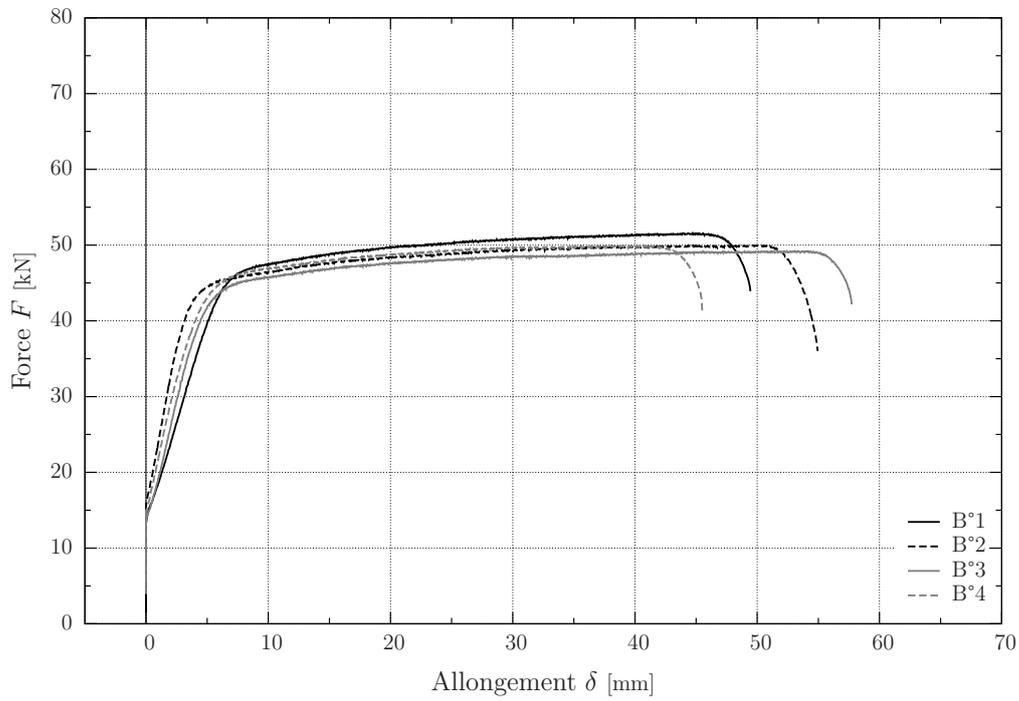
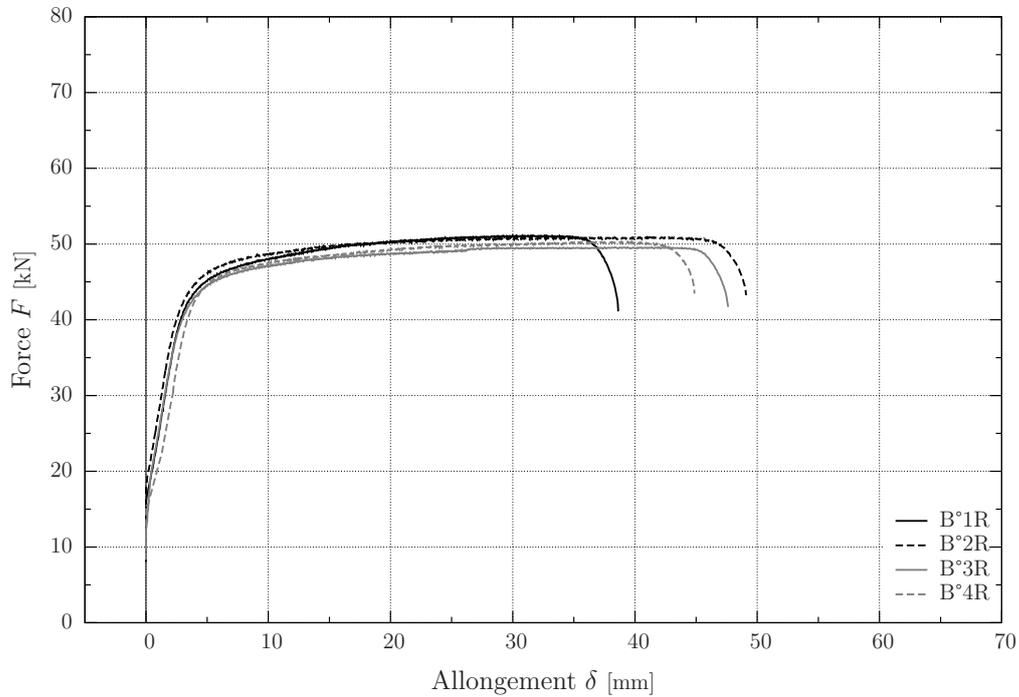
(a) Barres de diamètre  $\phi 10$  déroulées manuellement

(b) Barres de diamètre  $\phi 10$  déroulées à la machine

Figure 5.4: Essais de traction sur des barres d'armatures  $\phi 10$  déroulées manuellement et à la machine.

Les résultats sont présentés dans les tableaux 5.3 et 5.4 ainsi que sur les graphiques de la figure 5.4. On constate que les barres déroulées manuellement (barres B°1 à B°4) ont une résistance moyenne à la traction  $f_{t,moy}$  légèrement plus faible que les barres déroulées à l'aide de la machine (barres B°1R à B°4R), la dispersion des résultats est également plus grande. L'allongement à la rupture des barres déroulées manuellement est, par contre légèrement plus important, ce qui permet de mettre en évidence une perte de ductilité de barres déroulées à la machine par rapport aux autres.
