# Essais sur des consoles AT-CISA-30

RAPPORT D'ESSAI

**Ecole Polytechnique Fédérale de Lausanne (EPFL)  
Institut d'Ingénierie Civile (IIC)  
Laboratoire de construction en béton (IBETON)**

**Mandat : Essais ULMACO - 11.23**

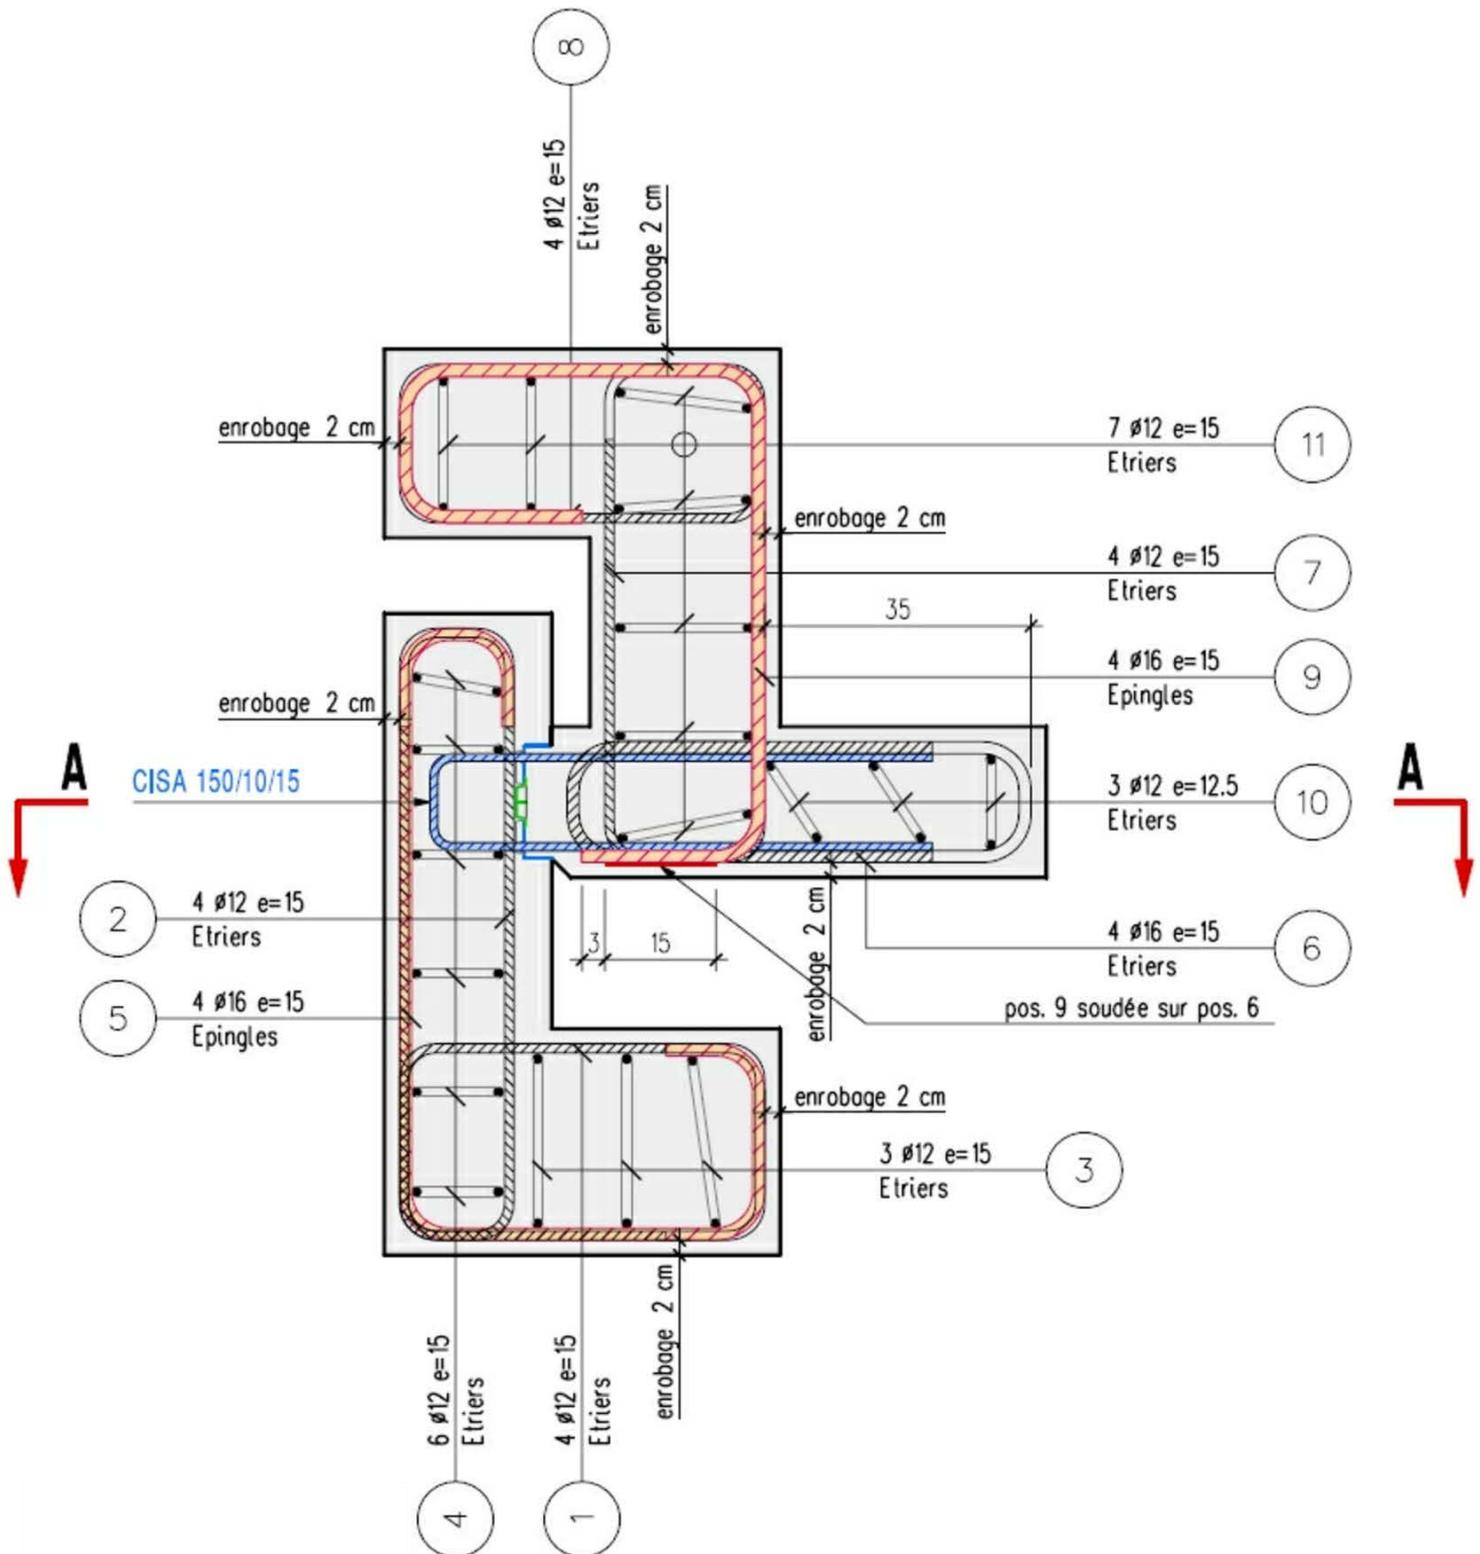
Figure A.2: Plan d'armature d'un spécimen type - Coupe transversal - Echelle 1/10.

L'armature utilisée est la même pour les quatre échantillons. Les plans d'armatures se trouvent dans l'annexe A.2. Les seules différences sont les taux d'armature au niveau du joint entre

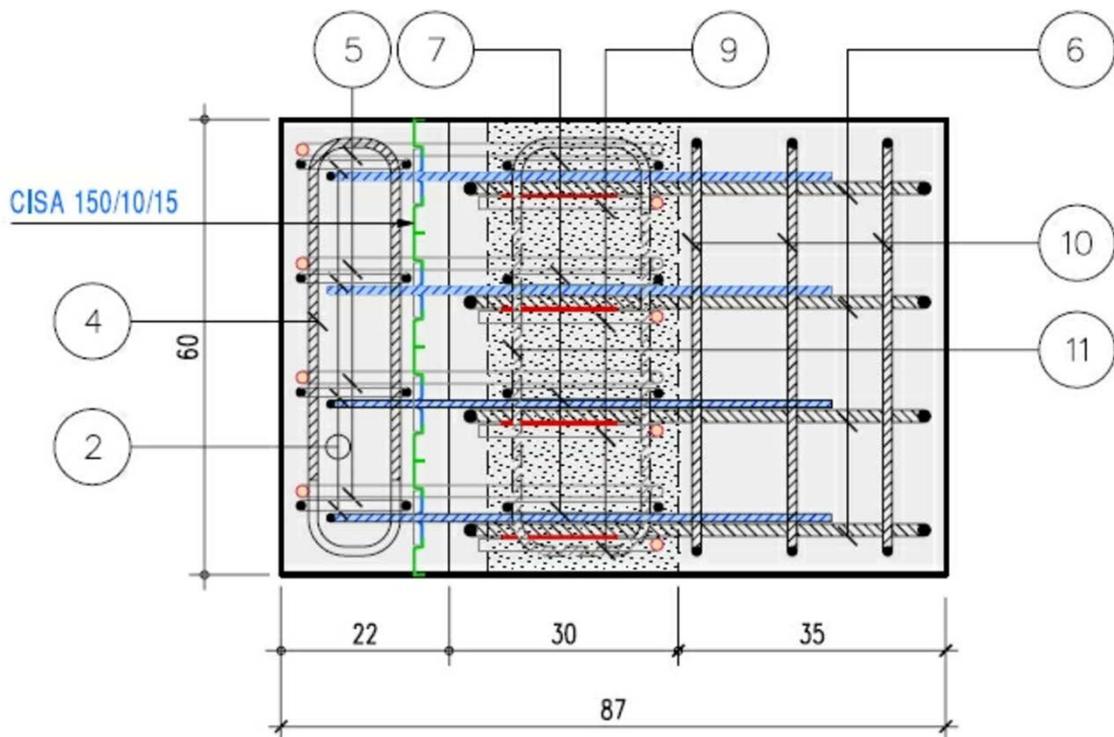
Figure A.3: Plan d'armature d'un spécimen type - Coupe A-A - Echelle 1/10.

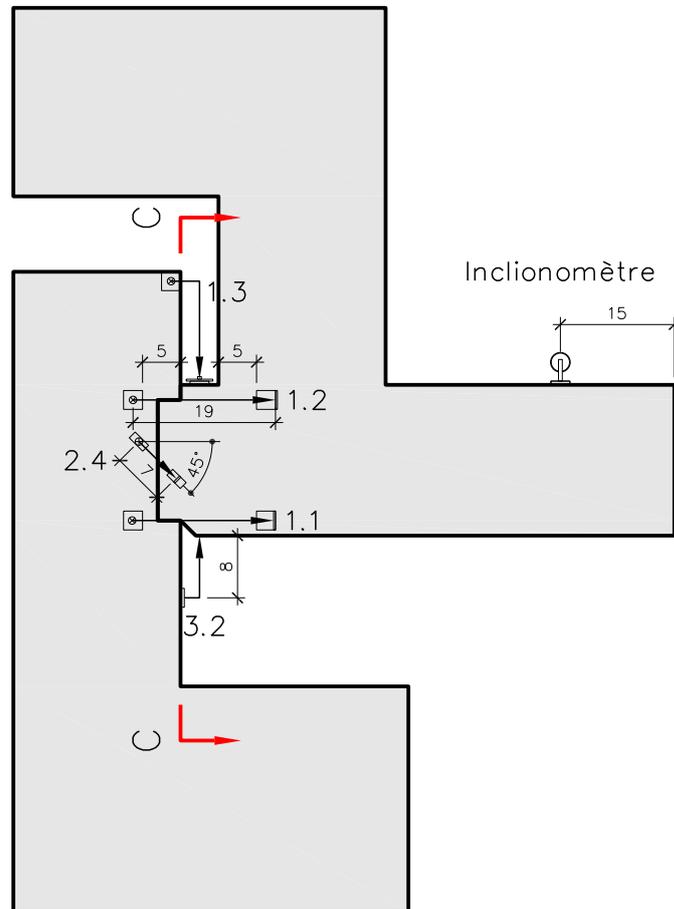
Figure A.4: Plan d'instrumentation - Face EST - Echelle 1/10.

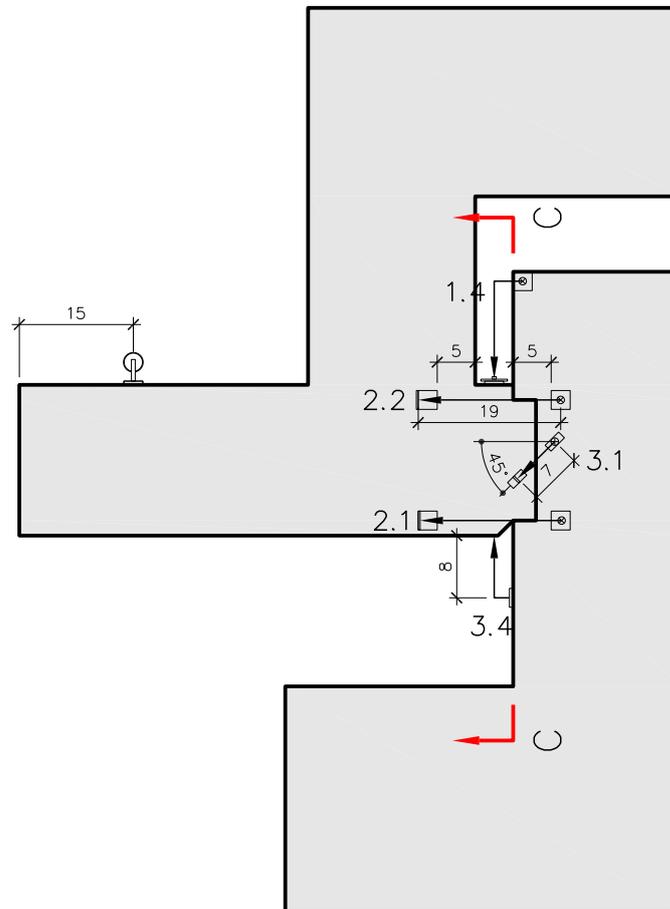
Figure A.5: Plan d'instrumentation - Face OUEST - Echelle 1/10.

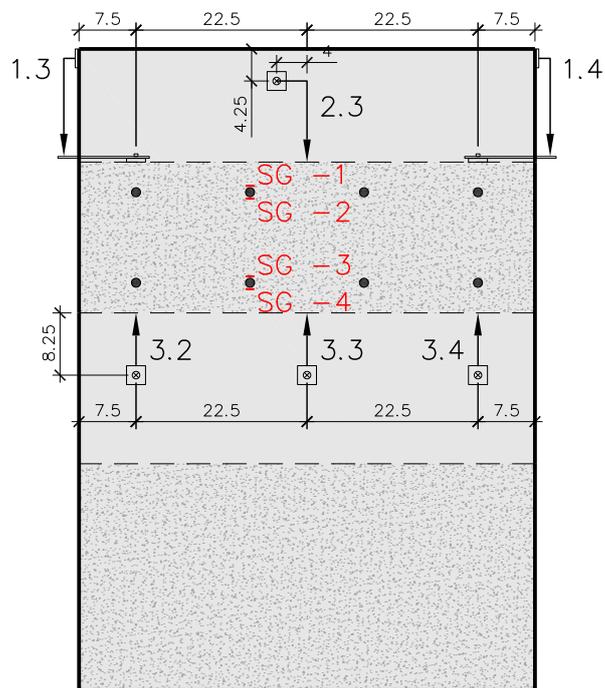
Figure A.6: Plan d'instrumentation - Coupe C-C - Echelle 1/10.

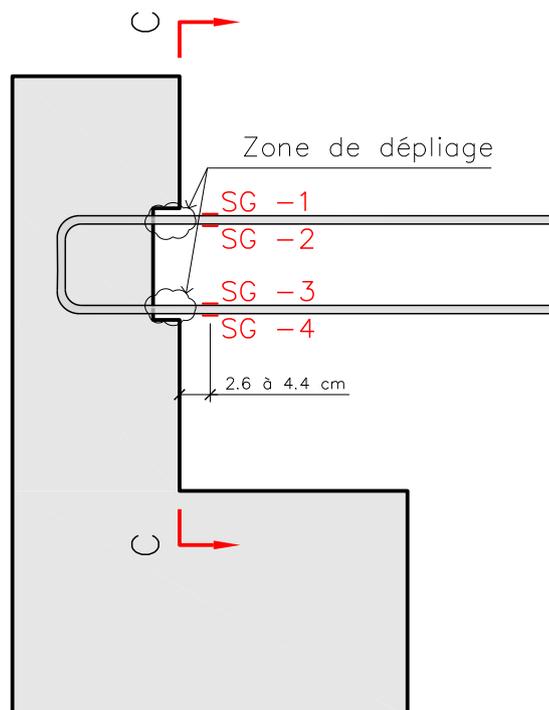
Figure A.7: Position des jauges de déformation - Coupe transversale - Echelle 1/10.

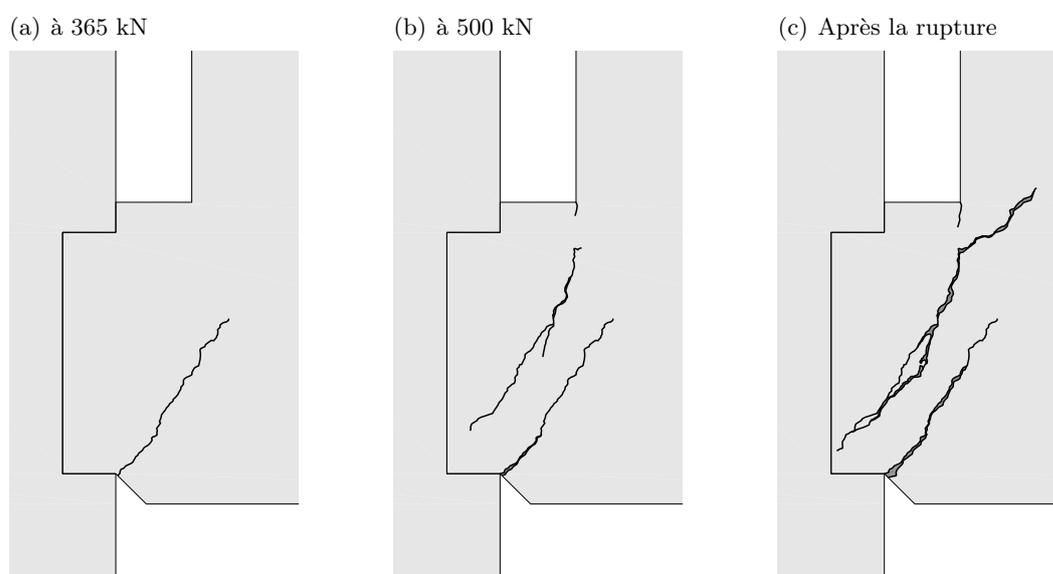
Figure A.8: Schéma de fissuration du *Spécimen 2* - Face EST - Echelle 1/5

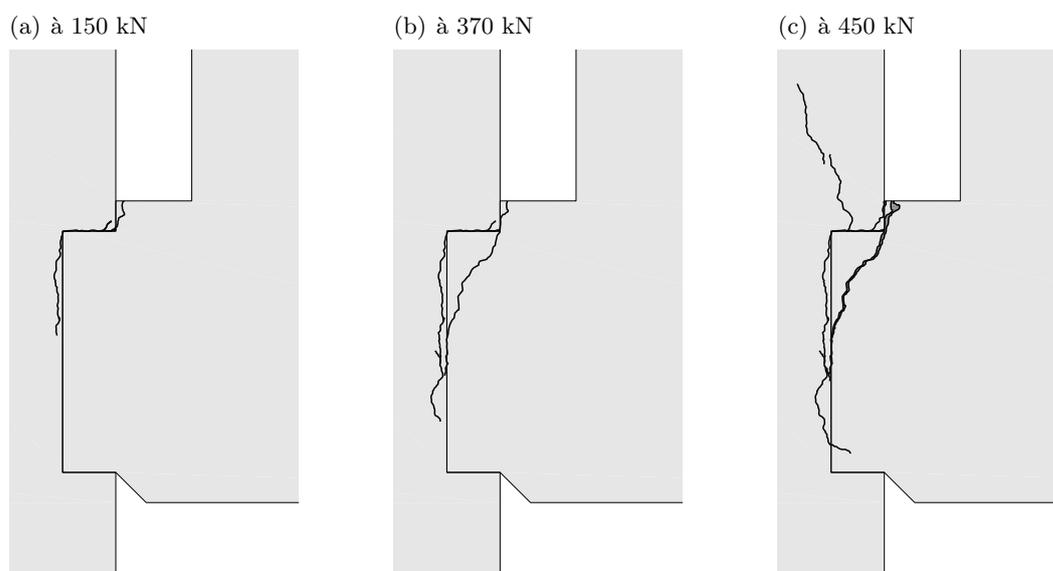
Figure A.9: Schéma de fissuration du *Spécimen 1* - Face EST - Echelle 1/5

La figure 4.4 montre le mode de rupture de cet échantillon. La rupture a été très différente de celle qui a été observée pour le *Spécimen 2* testé sans excentricité. Sous l'effet de la flexion la première fissure est apparue à une charge de 160 kN, cette dernière a commencé à la face supérieure du joint pour ensuite se propager sur toute la hauteur du joint, cf. figure 4.4(a). A une charge de 300 kN la fissure à la face supérieure du joint était bien visible et une seconde fissure a été observée dans la dalle au droit du joint, cf. figure 4.4(b). Proche de la charge de rupture les deux fissures le long du joint et dans la dalle se sont ouvertes de plus qu'un millimètre. En plus on a pu observer une fissure dans le mur, partant du coin supérieur du joint, cf. figure 4.4(c). Ces trois fissures qui sont des fissures typiques de flexion et leur grande ouverture permettent de conclure qu'on est proche de l'écoulement des barres d'armatures dans cette zone. La rupture s'est produite sous une charge de 462 kN et peut être qualifiée de rupture par flexion avec écoulement des barres d'armatures. Ces observations sont confirmées par les mesures effectuées lors de l'essai, en particulier celles des gauges de déformation 4.5(e). L'ensemble des mesures effectuées lors de l'essai du *Spécimen 1* sont représentées à la figure 4.5 et un schéma détaillé de la fissuration se trouve dans l'annexe A.4 à la figure A.9.

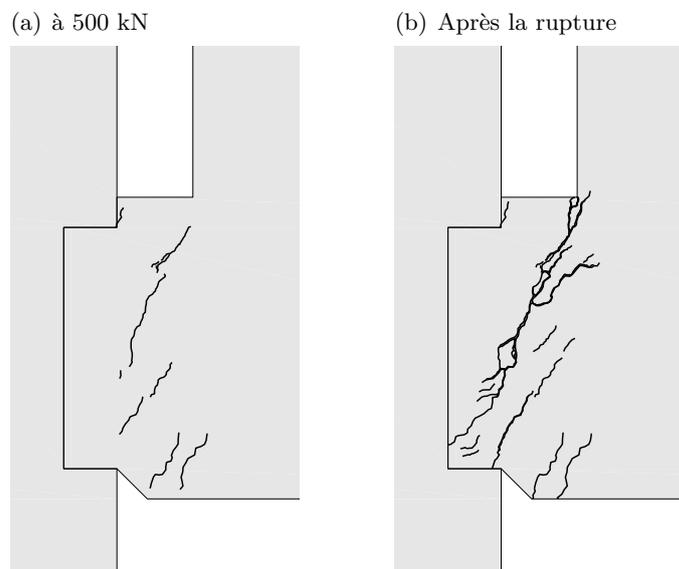
Figure A.10: Schéma de fissuration du *Spécimen 4* - Face EST - Echelle 1/5

Le *Spécimen 4* dont le joint a été réalisé à l'aide du système CISA 150-12-15X était soumis à un essai de compression axiale. Le joint a donc été sollicité à l'effort tranchant  $V$  seulement. La charge de rupture a été de 594 kN. Au moment de la rupture on a pu observer la fissuration longitudinale de la bielle de compression dans la dalle. Le joint était resté intacte. La figure 4.6 montre l'état de l'échantillon juste avant et après la rupture. Un schéma détaillé de la fissuration se trouve dans l'annexe A.4 à la figure A.10.

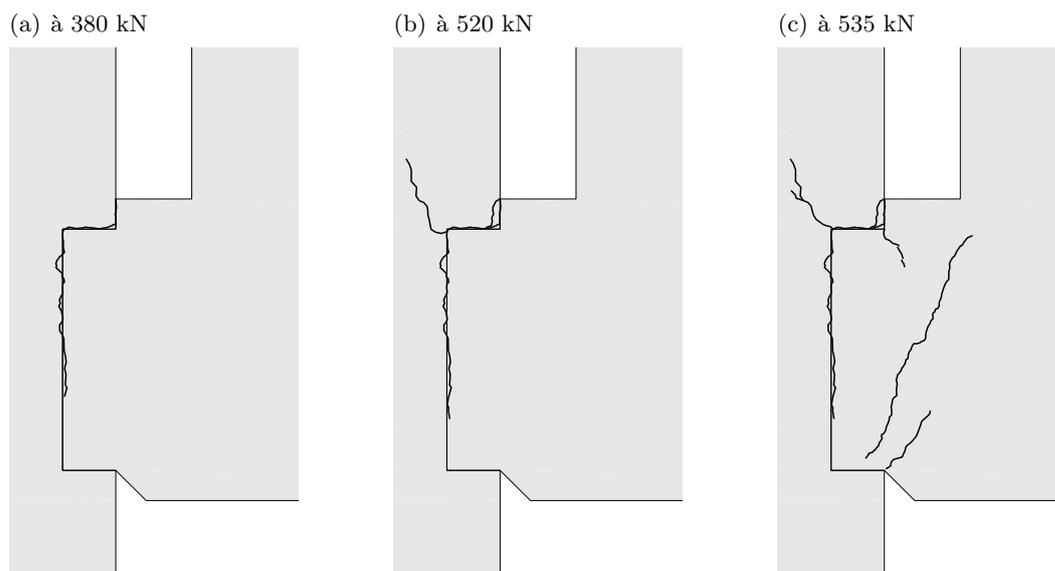
Figure A.11: Schéma de fissuration du *Spécimen 3* - Face EST - Echelle 1/5
